INTERCOM DE LA VIRE AU NOIREAU

# ETUDE DE DELIMITATION DE ZONES HUMIDES

## Projet de PLU de SOULEUVRE-EN-BOCAGE (14)

Octobre 2019

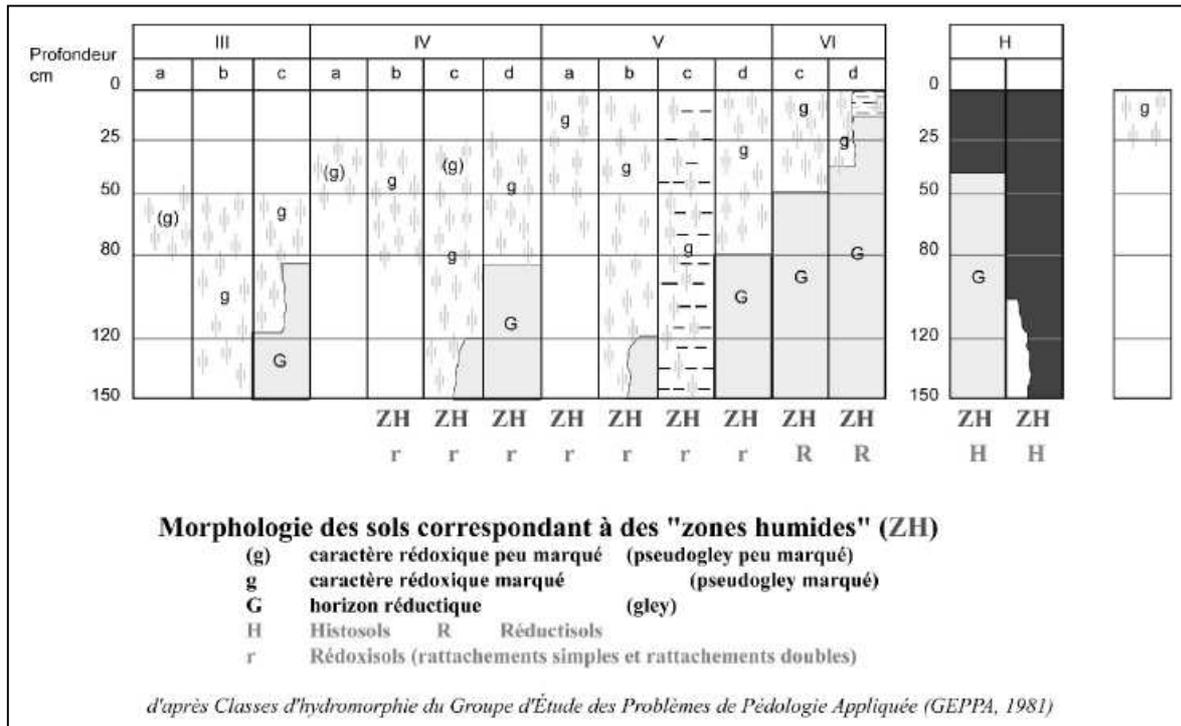
L'apparition d'horizons histiques ou de traits rédoxiques ou réductiques peut être schématisée selon la figure inspirée des classes d'hydromorphie du GEPPA (1981), présentée en annexe IV de la présente circulaire. La morphologie des classes IV d, V et VI caractérisent des sols de zones humides.

*Extrait de l'annexe 4 de la circulaire du 25/06/08 :  
Illustration des caractéristiques des sols*

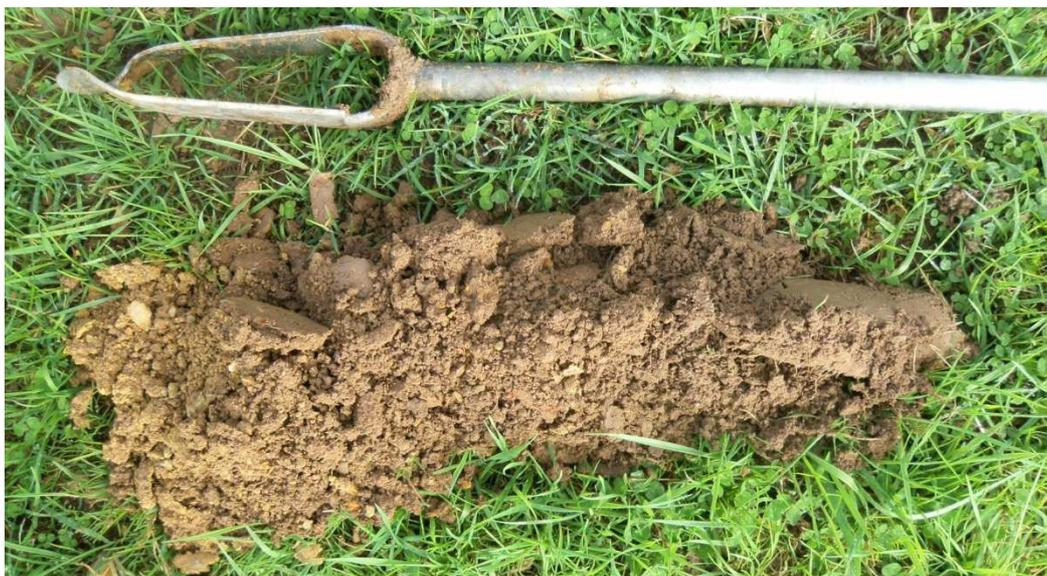
S17		→ Sol ne caractérisant pas une zone humide
0 à 40 cm	Limon marron	
40 à 45 cm	Limon avec petits cailloutis, marron kaki	
	Refus à 45 cm

*Sondage S17 montrant un sol limoneux peu à moyennement profond, sain*

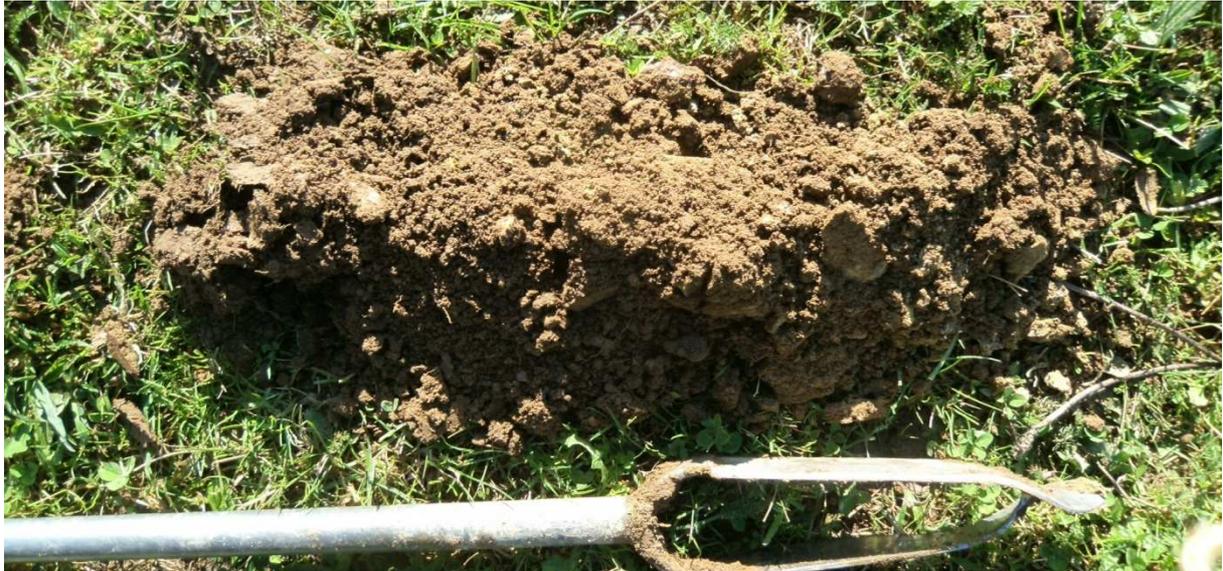
S19		→ Sol ne caractérisant pas une zone humide
0 à 30 cm	Limon marron, quelques cailloux de poudingue	
30 à 35 cm	Limon un peu argileux, graveleux, marron et kaki	
Refus à 35 cm

*Sondage S19 montrant un sol limoneux peu profond, sain*

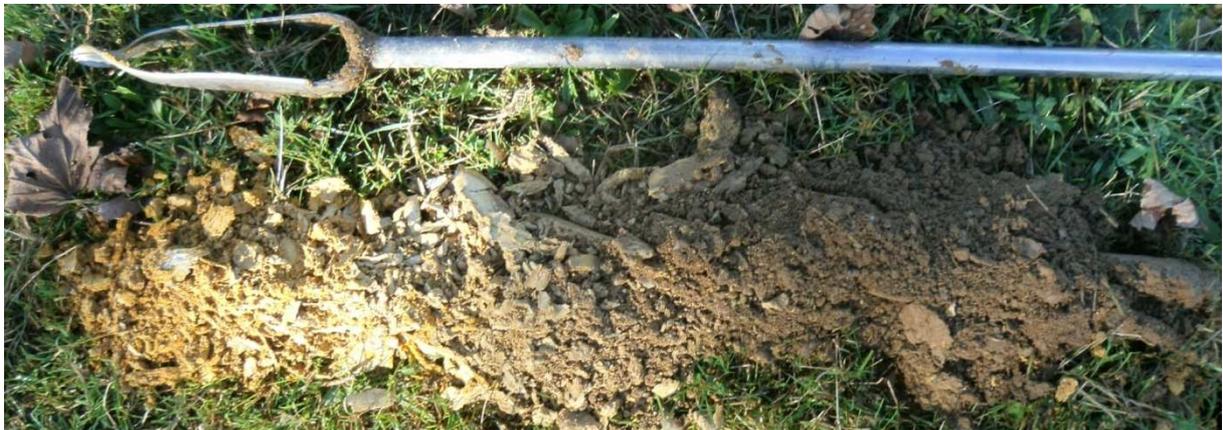
S22		→ Classe de sol IVc ne caractérisant pas une zone humide
0 à 35 cm	Limon marron	
35 à 40 cm	Limon, marron clair (décoloré)	
40 à 60 cm	Limon un peu argileux, un peu sableux, bariolage ocre / beige grisâtre, s'accroissant en profondeur	
Refus à 60 cm

*Sondage S22 montrant un sol limoneux moyennement profond, avec des traces d'hydromorphie en profondeur*

Un seul sondage a présenté des traces d'hydromorphie à moins de 50 cm de profondeur : le S22, situé en position haute. Ces traces d'hydromorphie apparaissent d'abord de façon peu marquée à partir de 40 cm de profondeur, et s'intensifient en profondeur avec la présence d'un bariolage ocre / beige grisâtre. Il caractérise une classe de sol IVc qui ne caractérise pas un sol de zones humides selon l'annexe 4 de la circulaire du 25/06/08.

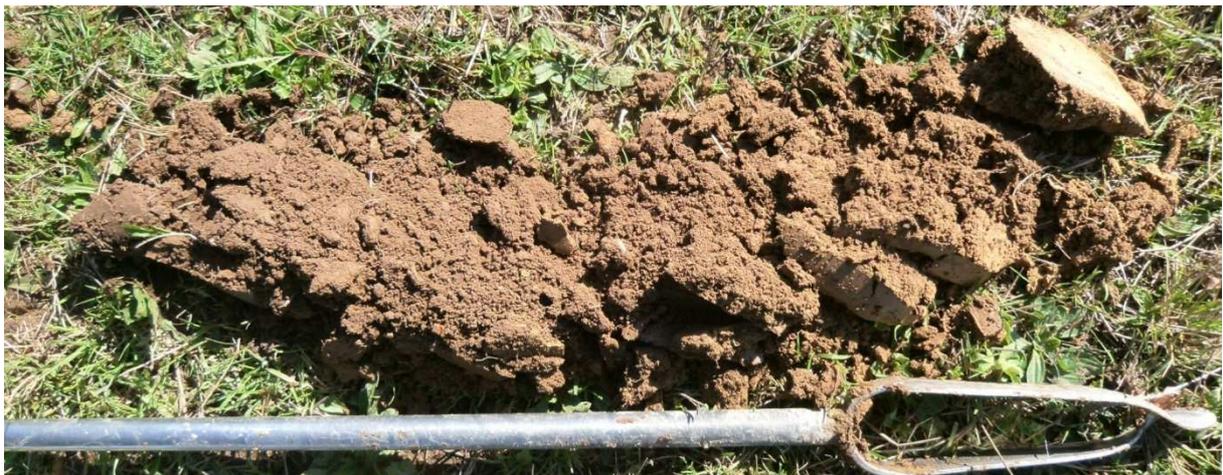
S24	
0 à 40 cm	Limon marron	→ Sol ne caractérisant pas une zone humide
40 à 60 cm	Limon un peu pâteux, marron clair, quelques cailloux	
	Refus à 60 cm

*Sondage S24 montrant un sol limoneux moyennement profond, sain*

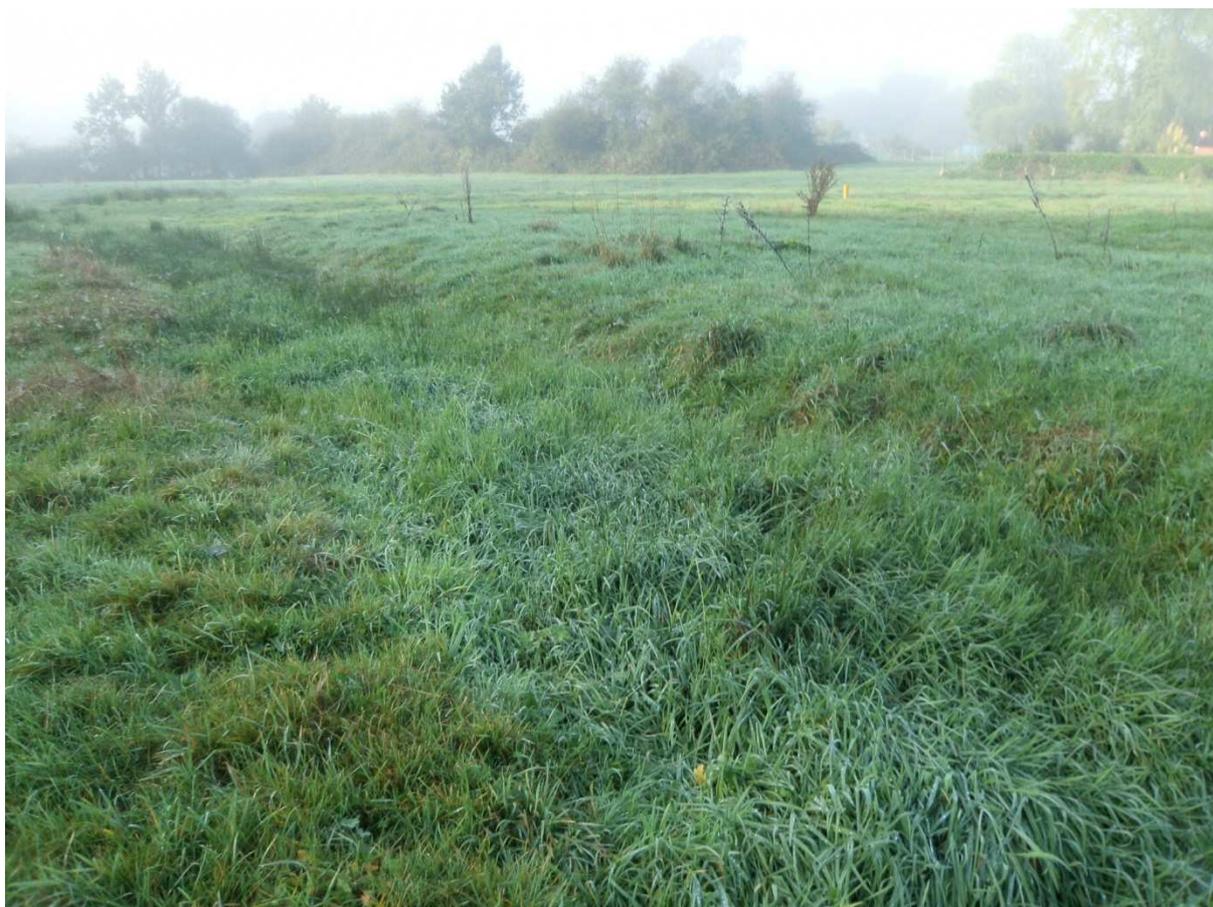
Au centre-Nord de la parcelle n°308, apparaît un petit cours d'eau qui circule dans une dépression large de 2 à 3 m qui bifurque ensuite à l'Est vers la haie bordant la zone d'étude. Mais, il semble que tout l'eau n'arrive pas à bifurquer, et continue à couler vers le Sud-Ouest dans une légère dépression.

*Vue sur la dépression traversant la zone d'étude du nord au Sud*

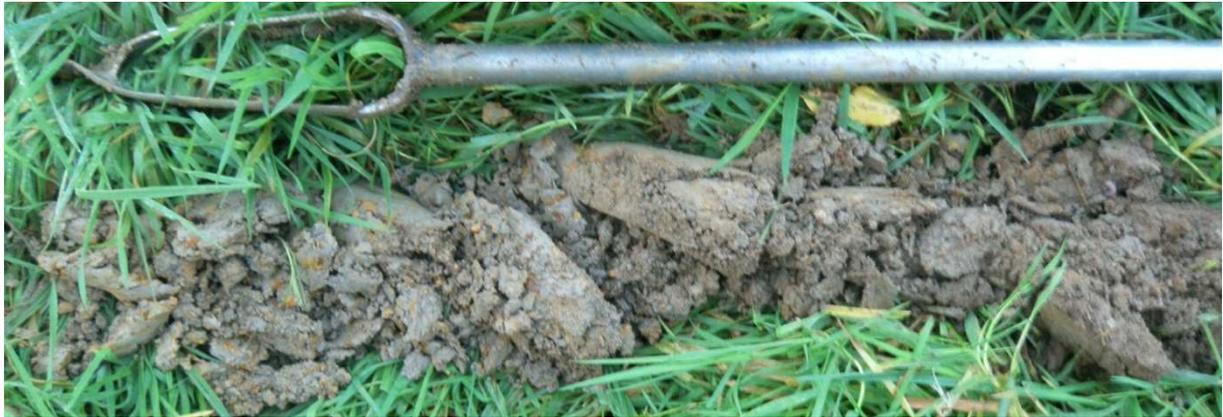
S4	→ Classe de sol Va, caractérisant une zone humide
0 à 35 cm	Limon marron grisâtre, tâches ocre (++) quelques cailloux	
35 à 50 cm	Limon un peu argileux, pâteux, gris, tâches ocres prononcées (++) 1 cm	
	Refus à 50 cm

*Sondage S4 montrant un sol limoneux peu à moyennement profond, de couleur grisâtre à tâches ocres indiquant un sol hydromorphe*

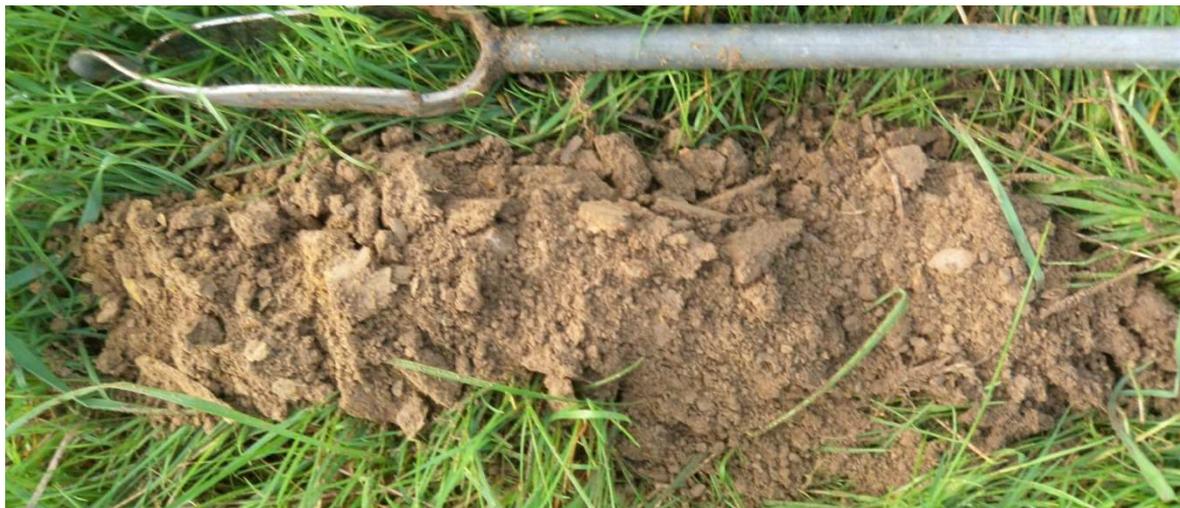
*Sondage S7 montrant un sol limoneux peu à moyennement profond, de couleur marron avec quelques tâches ocres en profondeur*

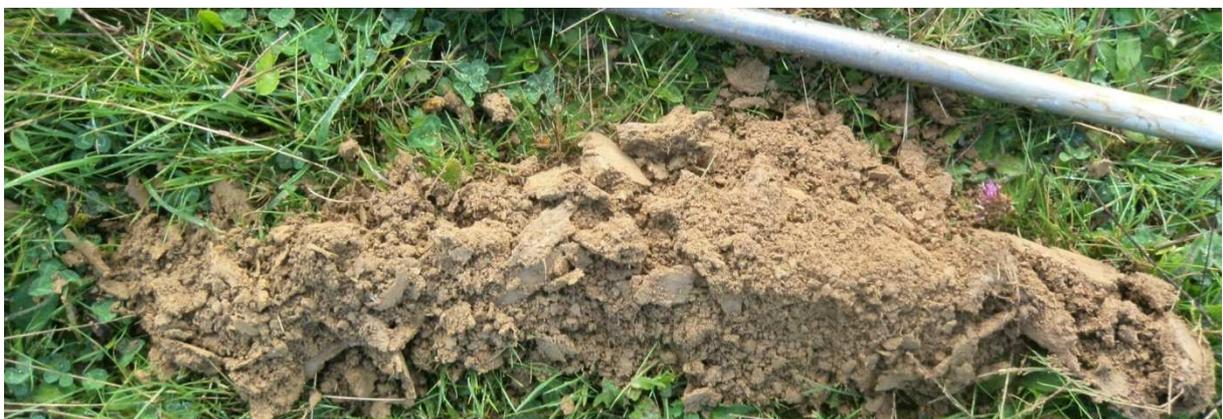
*Sondage S12 montrant un sol limoneux peu à moyennement profond, de couleur marron avec quelques tâches ocres en profondeur*

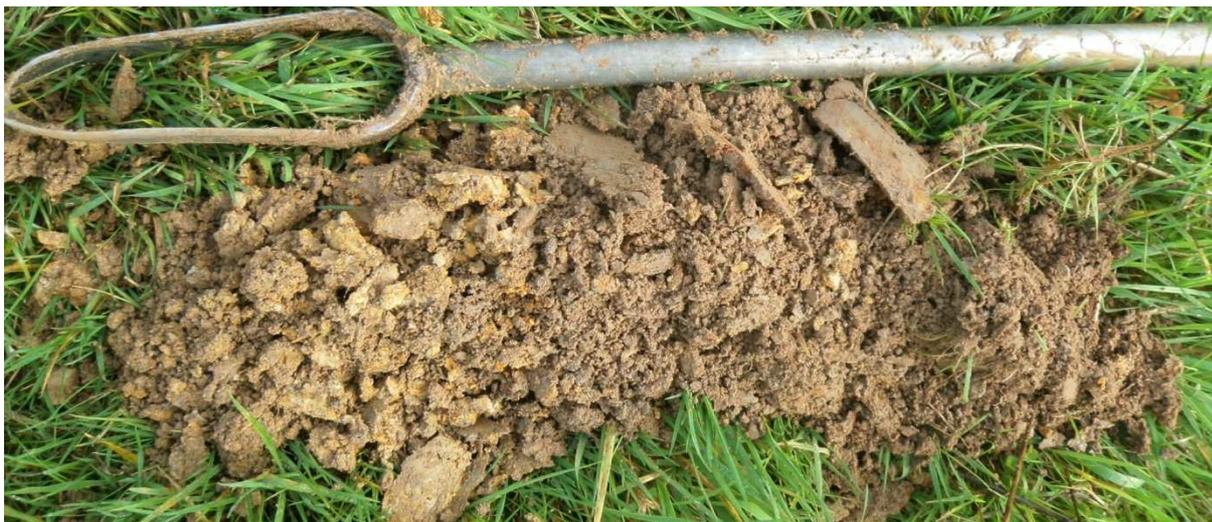
*Sondage S15 montrant un sol limoneux peu à moyennement profond, de couleur marron grisâtre avec un bariolage beige / ocre en profondeur : il s'agit d'un sol hydromorphe*

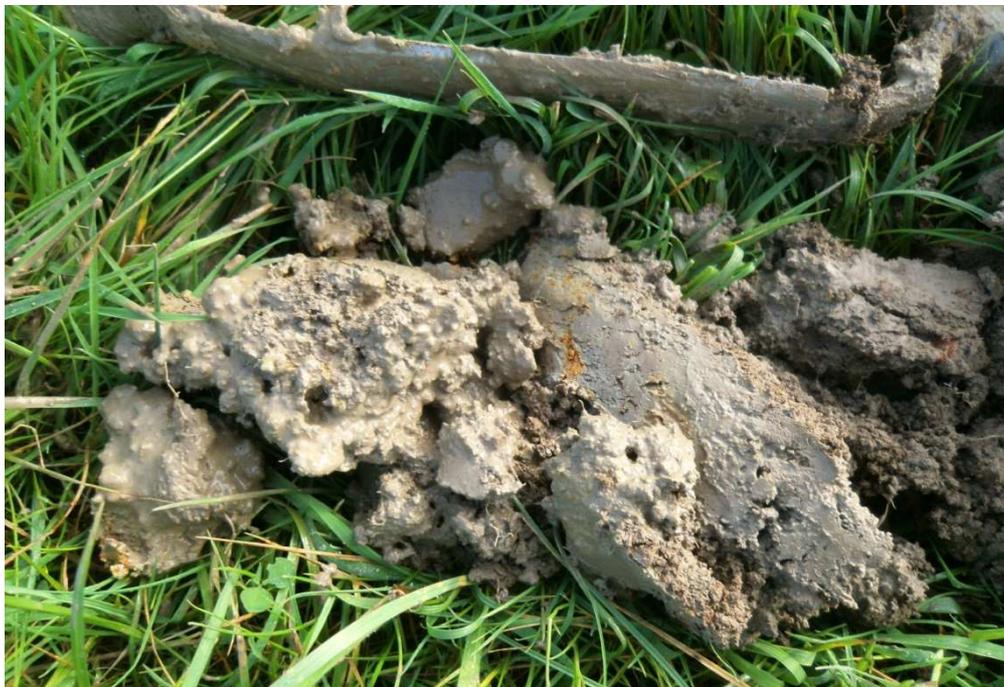
De l'eau a été observé à 30 cm de profondeur dans le sondage S11, situé en bordure de la dépression où s'écoule le cours d'eau.

*Sondage S11 montrant un sol limoneux caillouteux peu à moyennement profond, de couleur grisâtre avec des tâches ocre, avec la présence d'eau en profondeur*

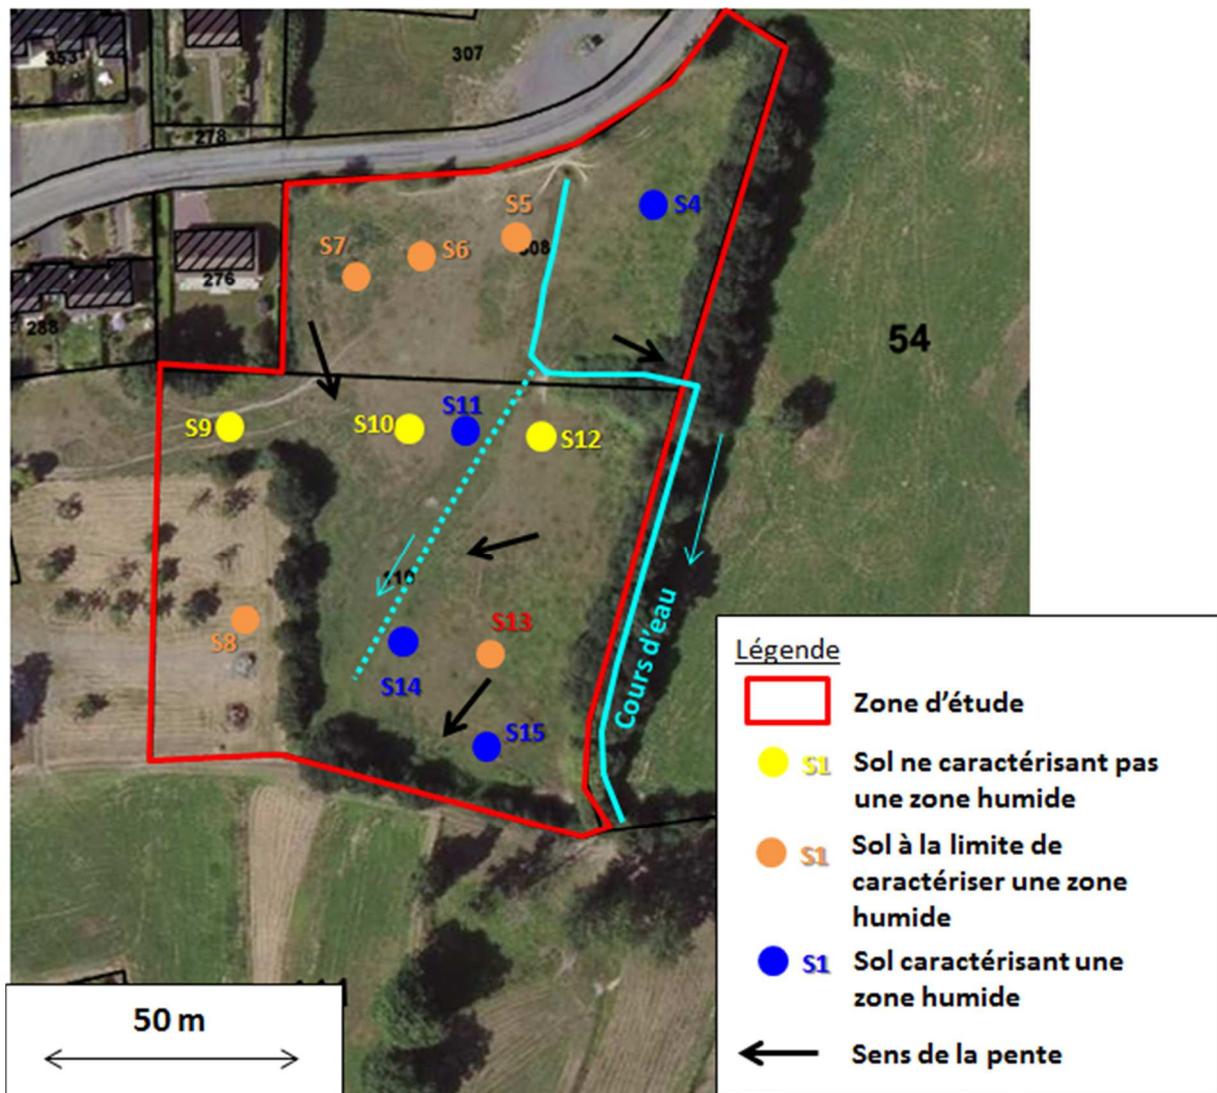
Figure n°10 : Caractérisation des sols selon leur caractère hydromorphe à moins de 50 cm de profondeur (source : photo aérienne 2015 et cadastre sur Géoportail)

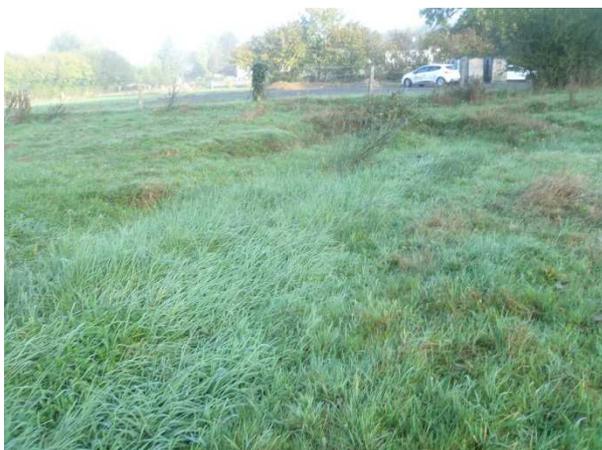
Il a été observé des espèces hygrophiles, et notamment du jonc au niveau de la dépression et dans le secteur Sud-Est de la zone d'étude.

Végétation abondante au niveau de la dépression

Une partie des coupes de sol montrent la présence de sols hydromorphes, notamment dans la partie Est de la zone d'étude. La partie Ouest montre que les sols sont à la limite d'être des sols caractéristiques de zones humides. La végétation est par endroit hygrophile, notamment au niveau de la dépression centrale. Ainsi, la délimitation des zones humides s'est faite ici à partir des coupes de sols, de la végétation et de la micro-topographie (présence d'une dépression centrale, petits dénivelés entre sols hydromorphes et sols non hydromorphes).

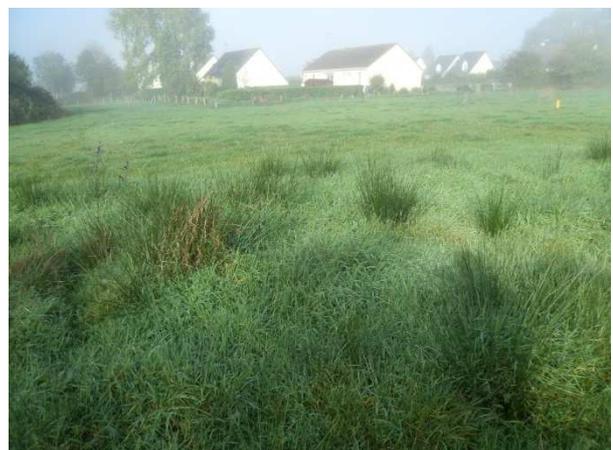
Présence de joncs au niveau de la dépression

centrale

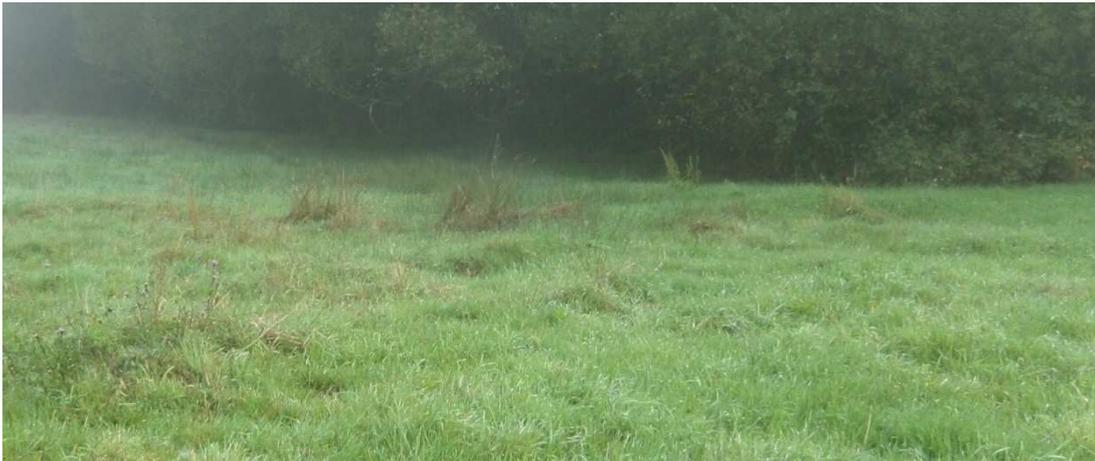
*Présence d'un peu de joncs dans le secteur Sud-Est de la zone d'étude*

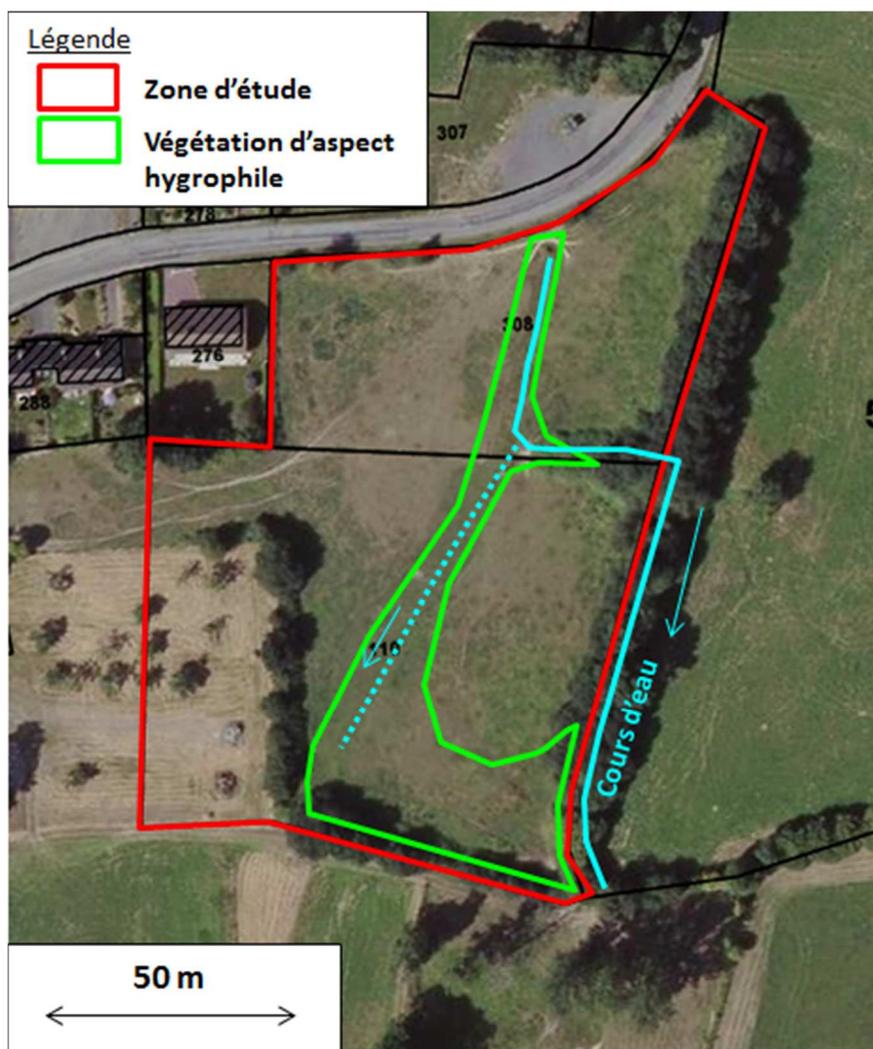
La carte ci-dessous localise la végétation d'aspect hygrophile (présence de joncs ou apparaissant abondante (graminées épaisses)).

*Figure n°11 : Localisation de la végétation d'aspect hygrophile (source : photo aérienne 2015 et cadastre sur Géoportail)*

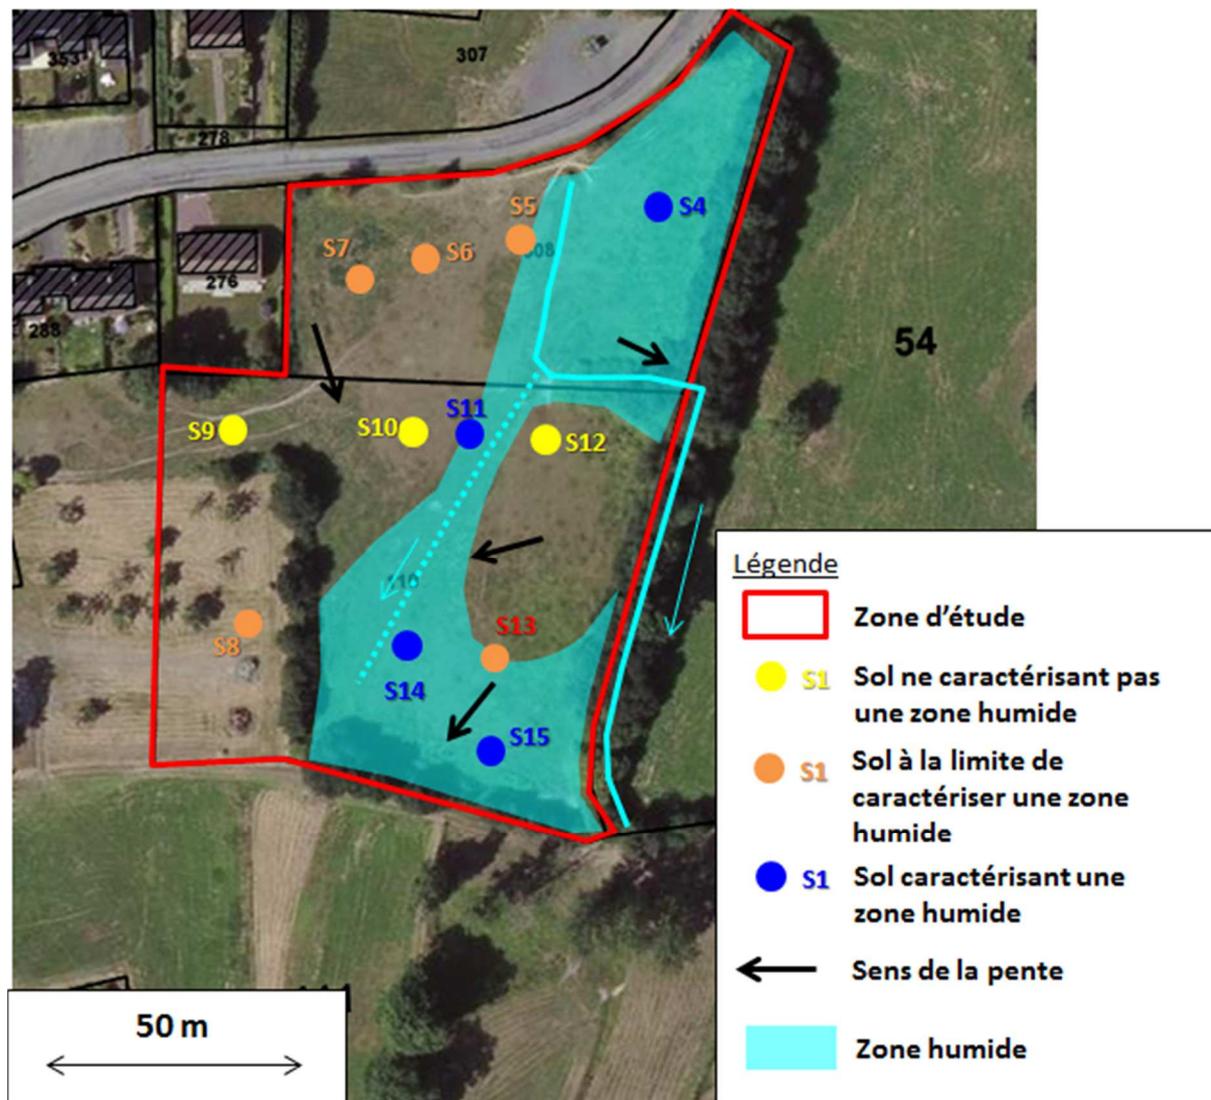
**Sur les 1,25 ha de la zone d'étude, 0,56 ha sont des zones humides.**

*Figure n°12 : Identification des zones humides selon le caractère hydromorphe des sols, la végétation à aspect hygrophile et la micro-topographie (source : photo aérienne 2015 et cadastre sur Géoportail)*

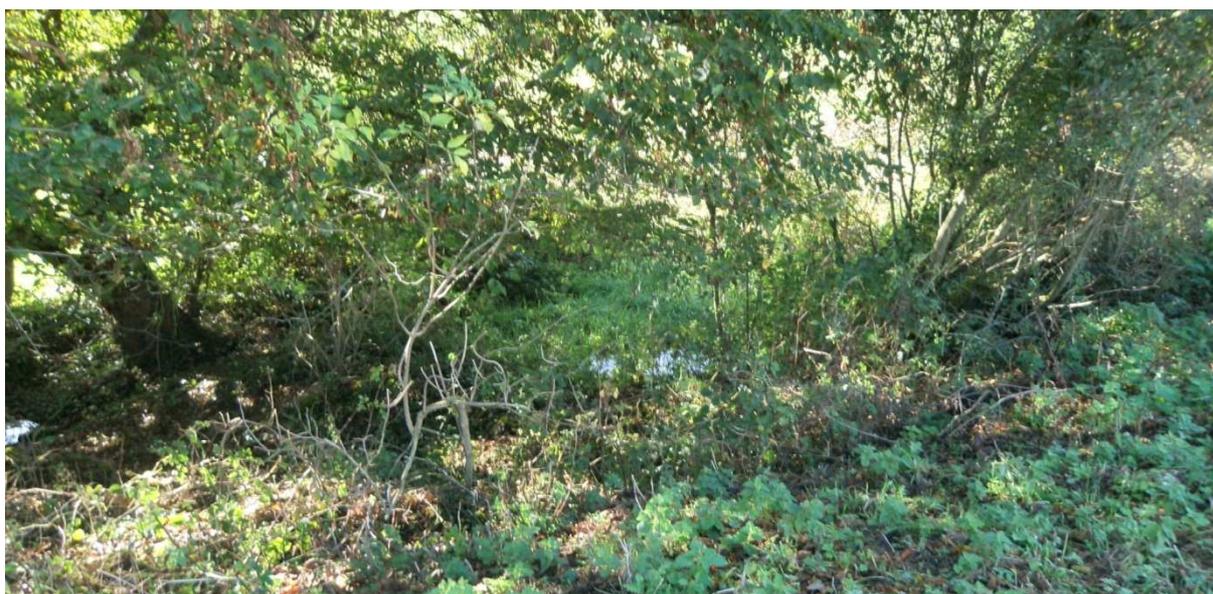
Il a été observée une mare à l'extrémité Sud-Ouest de la zone d'étude.

*Vue sur la mare située à l'extrémité Sud-Ouest de la zone d'étude*

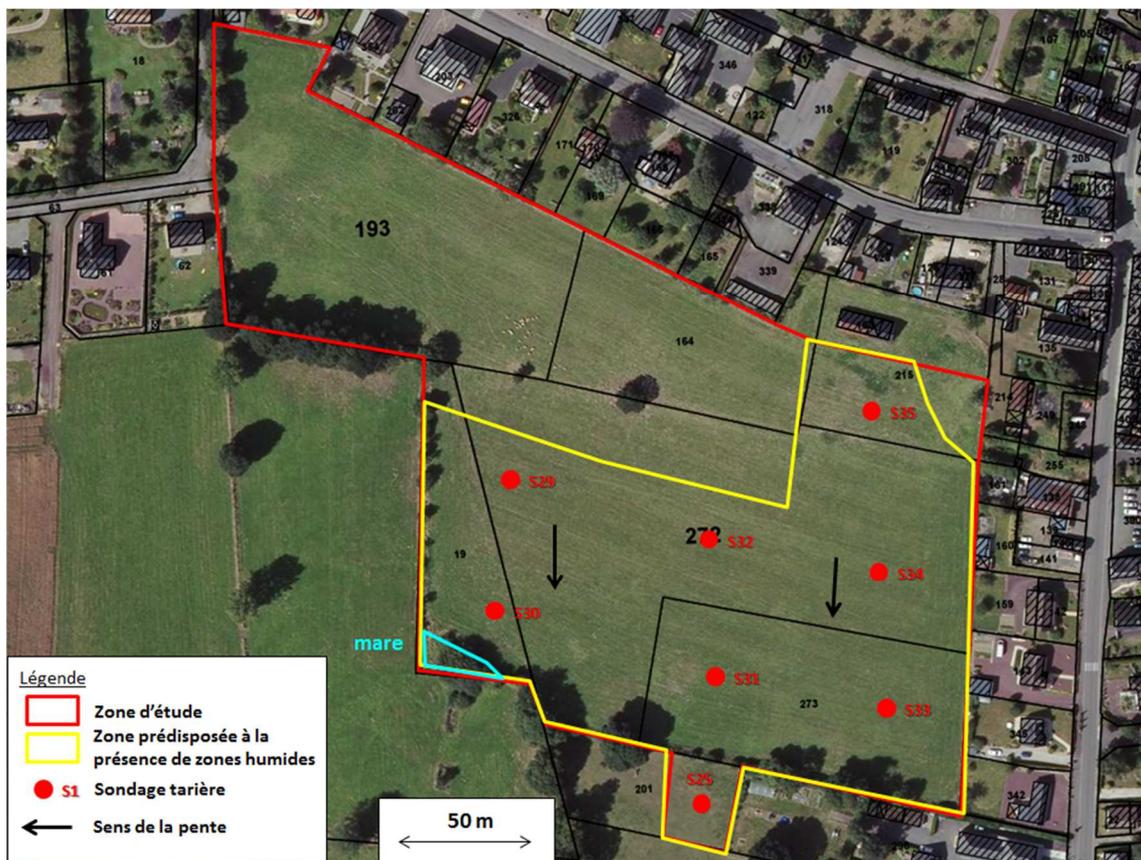
Figure n°15 : Schéma du secteur et localisation des sondages tarière et des relevés de végétation (source : photo aérienne 2015 et cadastre sur Géoportail)

La figure ci-dessous localise les sondages tarières, et éventuellement les relevés de végétation quand le sol montrait des traces d'hydromorphie à moins de 50 cm de profondeur.

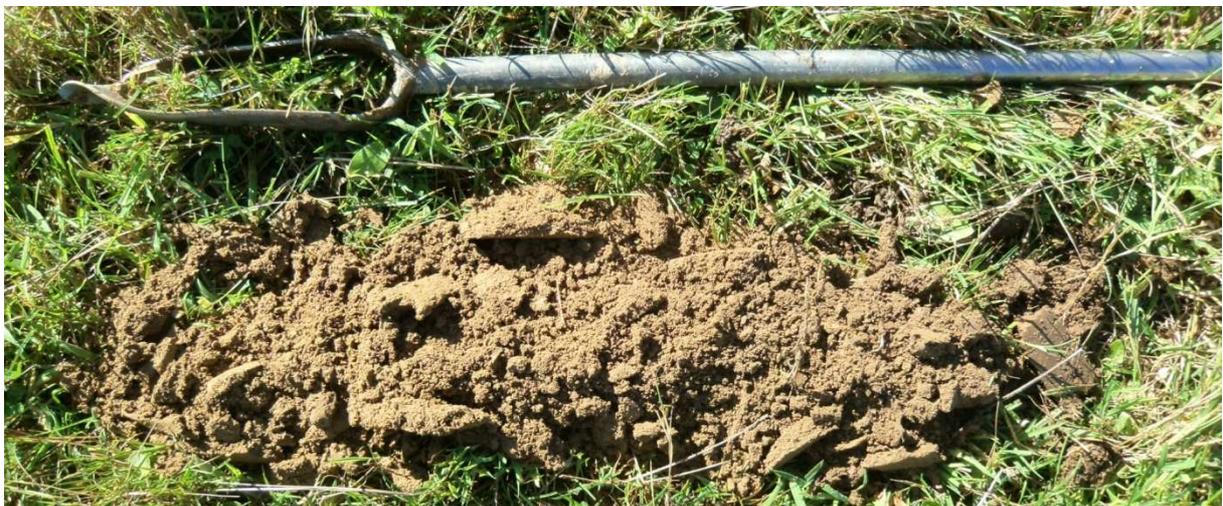
S30		<i>→ Sol ne caractérisant pas une zone humide</i>
0 à 50 cm	Limon marron, quelques cailloux (quartz)	
Refus à 50 cm

*Sondage S30 montrant un sol limoneux moyennement profond, sain*

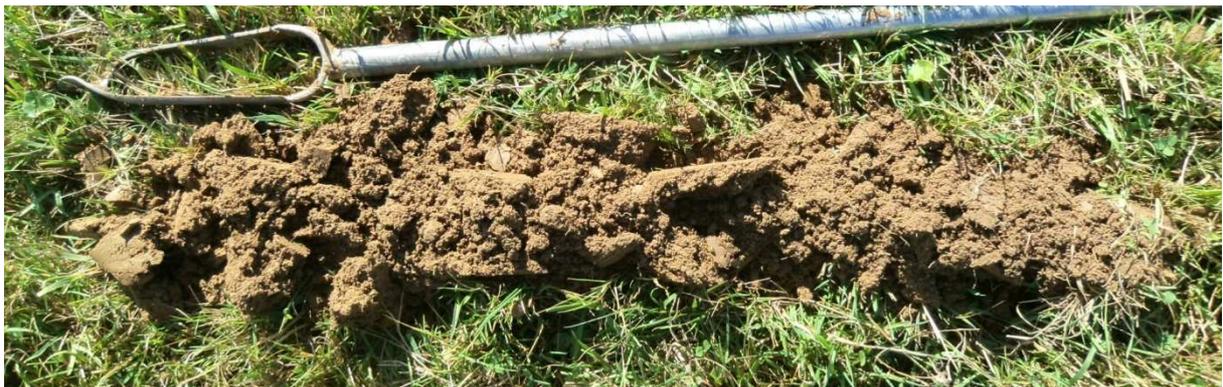
S34		<i>→ Sol ne caractérisant pas une zone humide</i>
0 à 55 cm	Limon marron, quelques cailloux	
55 à 65 cm	Limon un peu pâteux, un peu graveleux, marron	
Refus à 65 cm

*Sondage S34 montrant un sol limoneux moyennement profond, sain*

Les sondages à la tarière ont permis d'observer des sols limoneux, un peu caillouteux, de profondeur variables (25 à 100 cm), sains. Aucune trace d'hydromorphie n'a été observée.

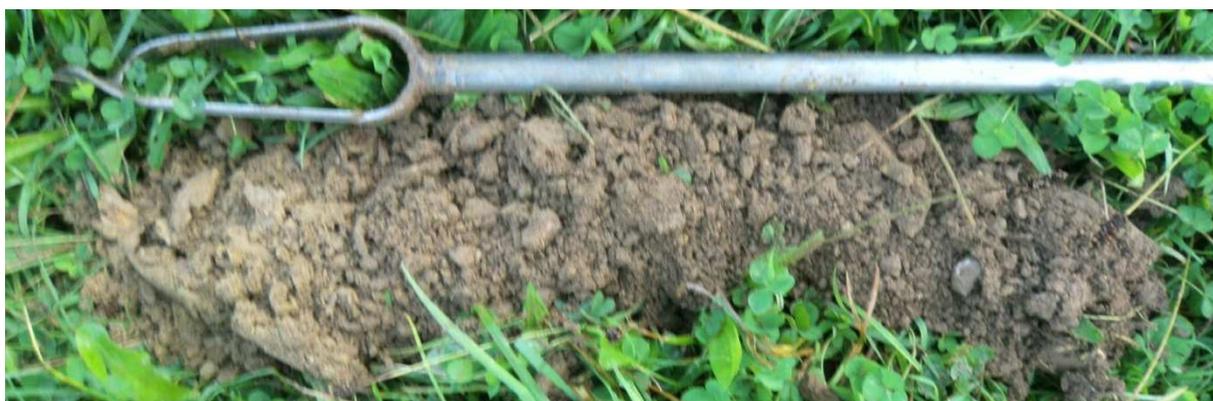
*Sondage S2 montrant un sol limoneux peu à moyennement profond, sain*

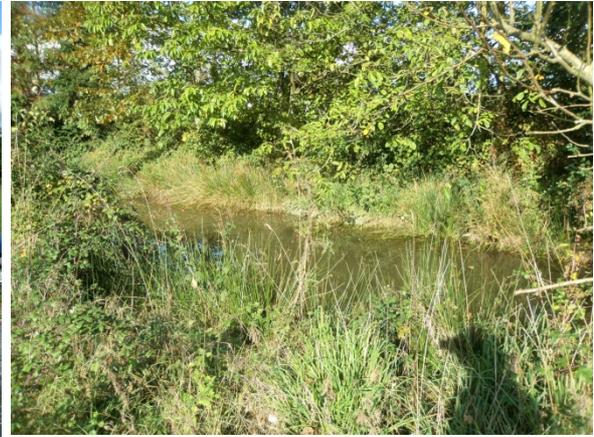
*Vue sur la mare située dans le coin Nord-Est du site d'étude*

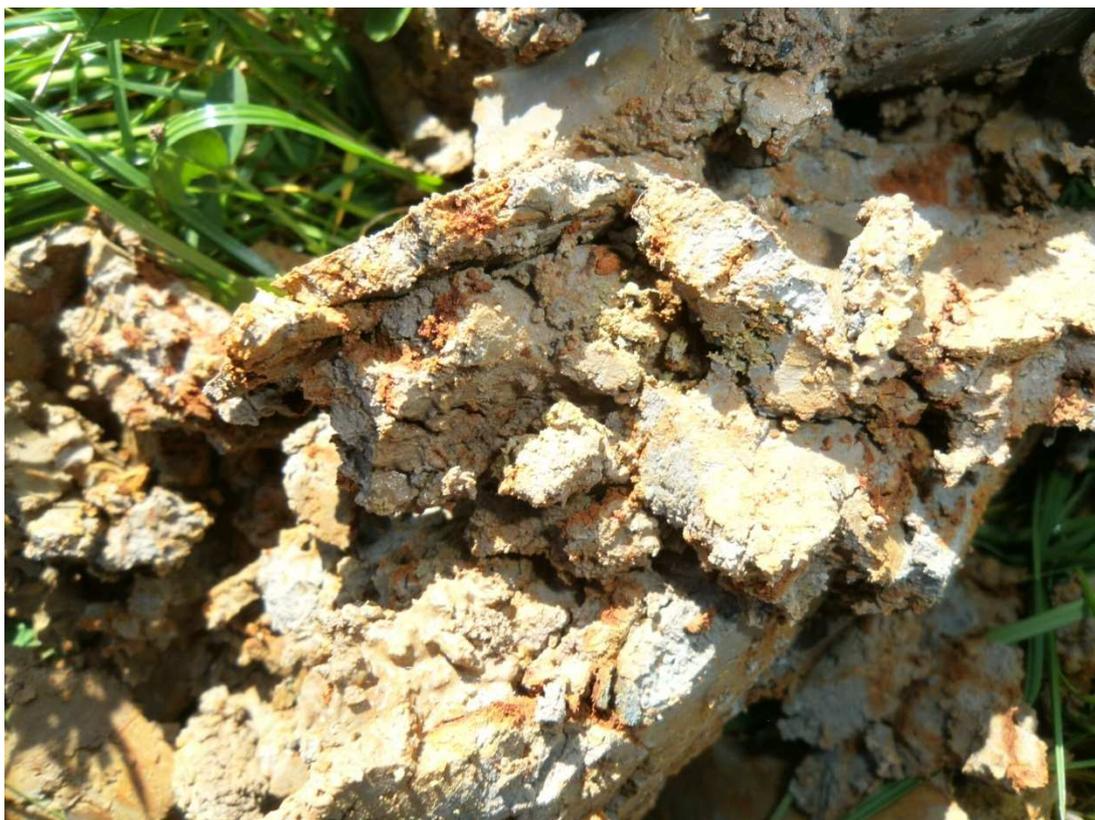
*Bariolage ocre / gris franc observé dans le sondage S36 à partir de 50 cm de profondeur*

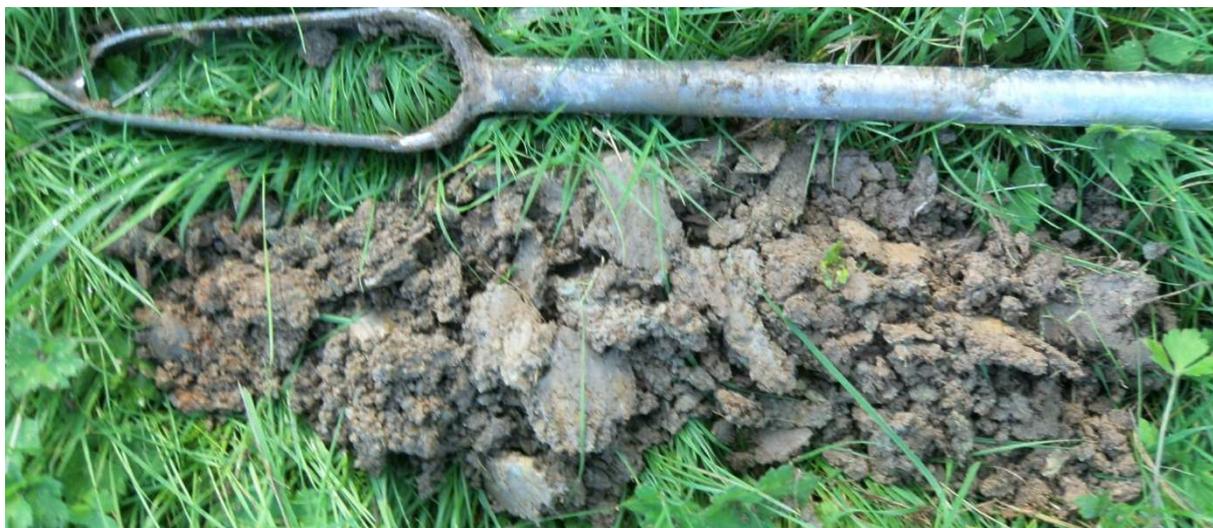
*Sondage S39 montrant un sol limoneux peu profond, marron grisâtre (sol hydromorphe)*

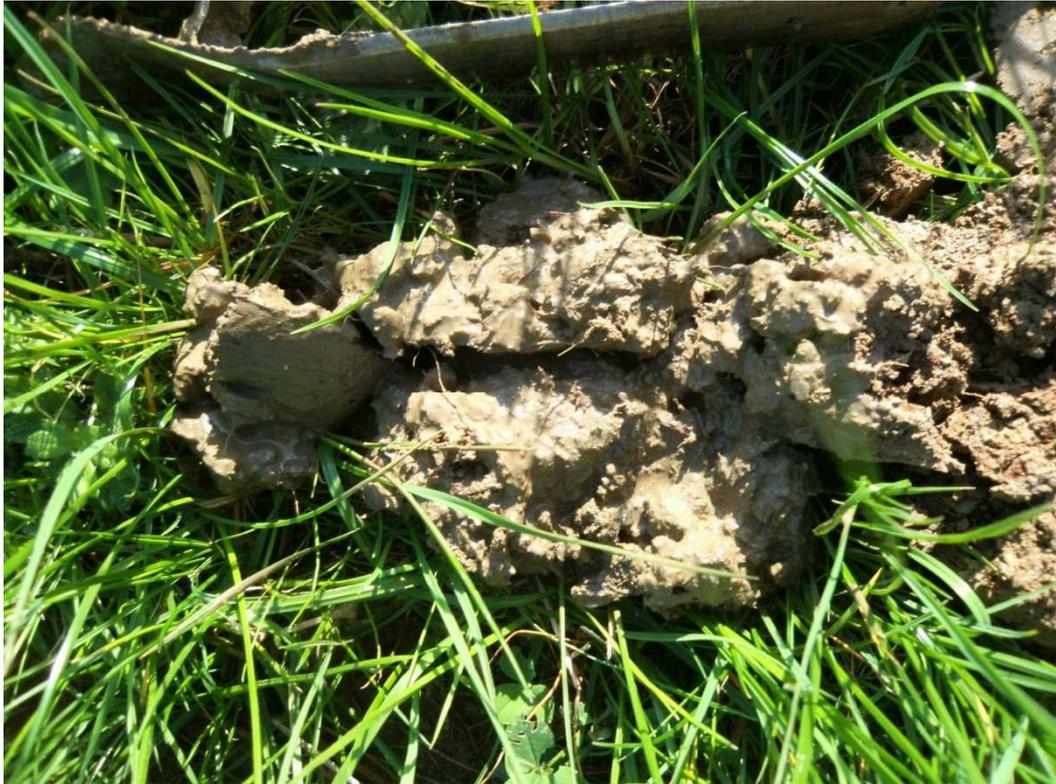
Présence d'eau dans le fond du sondage S38

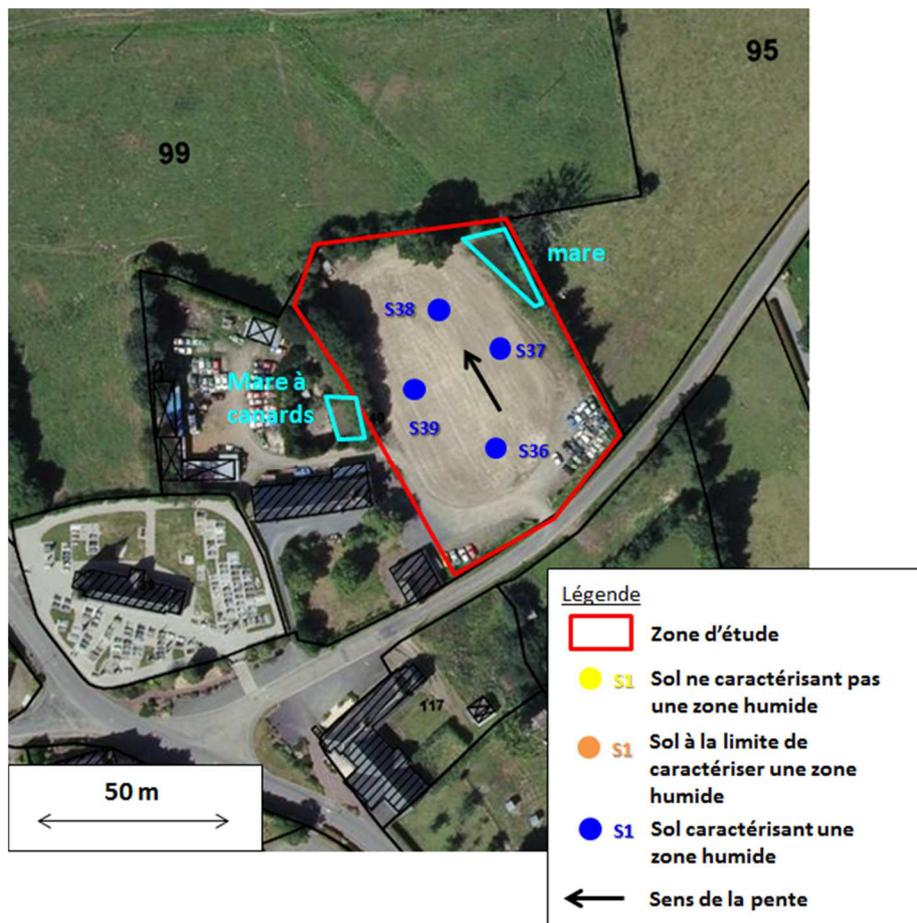
Figure n°22 : Caractérisation des sols selon leur caractère hydromorphe à moins de 50 cm de profondeur (source : photo aérienne 2015 et cadastre sur Géoportail)

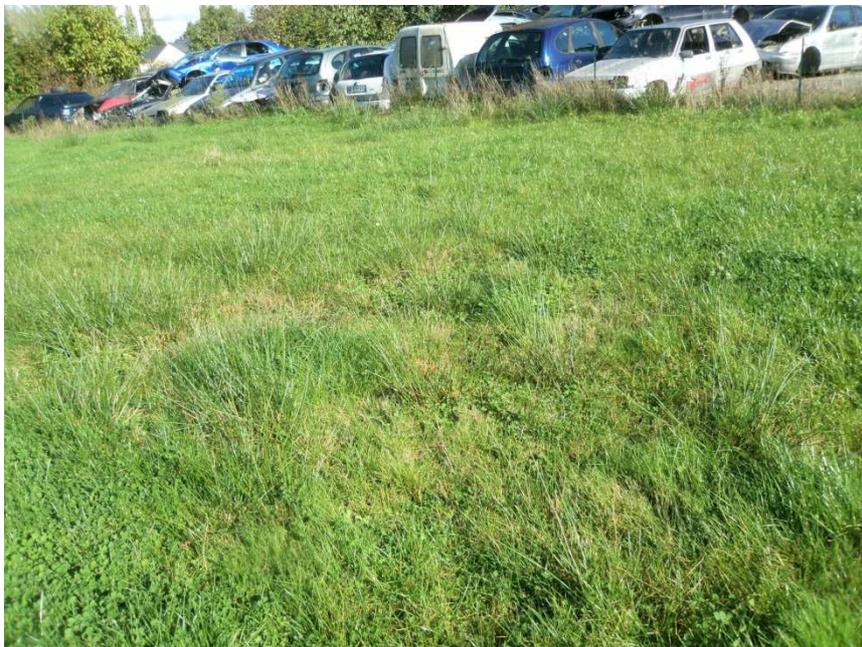
Il a été observé quelques pieds de joncs sur la zone d'étude. Le pourtour de la mare Nors-Est présente une végétation hygrophile.

*Touffes de joncs*

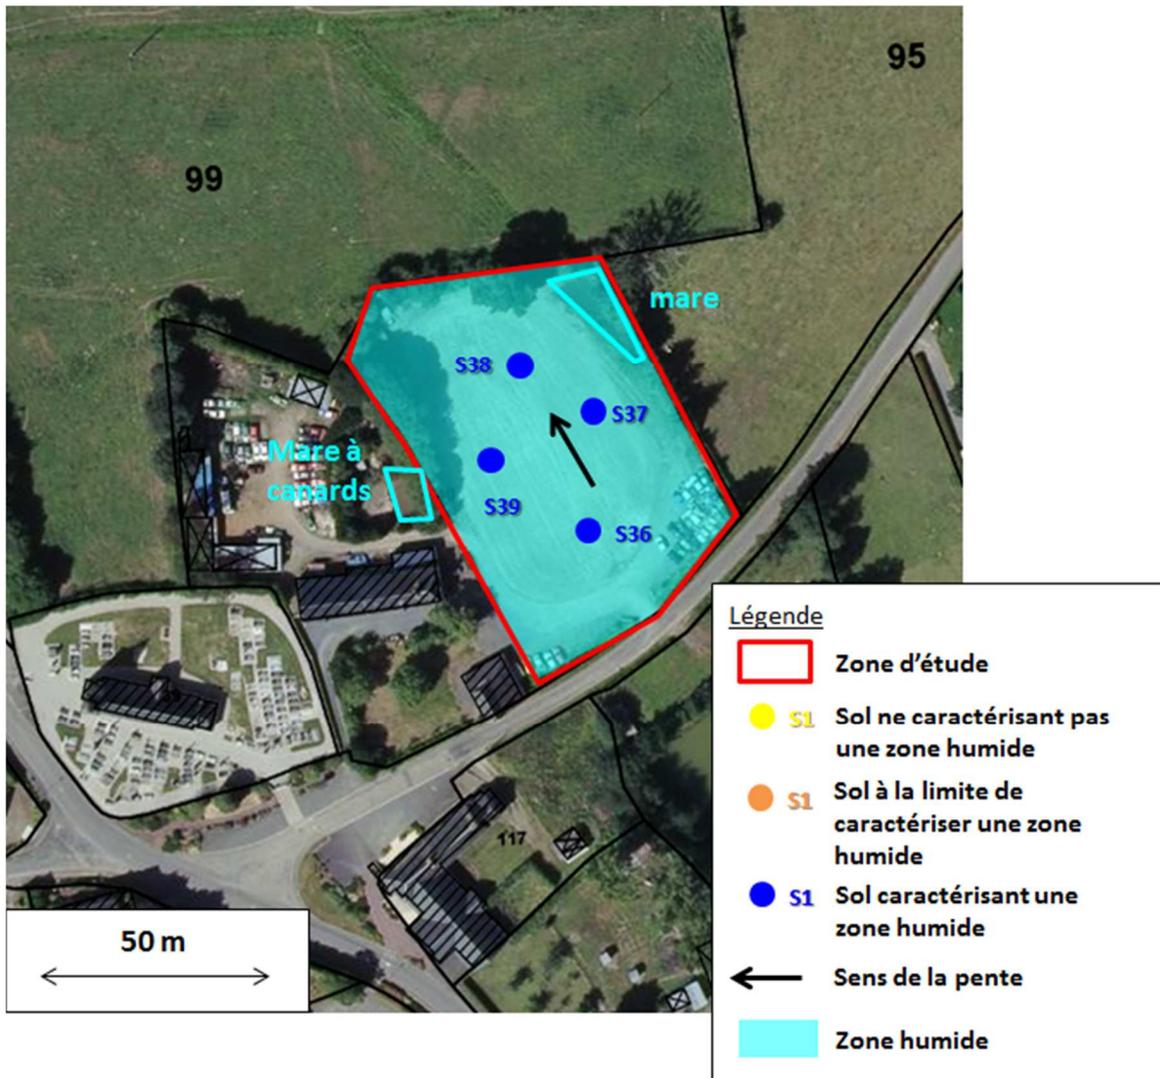
Figure n°23 : Identification des zones humides selon le caractère hydromorphe des sols (source : photo aérienne 2015 et cadastre sur Géoportail)

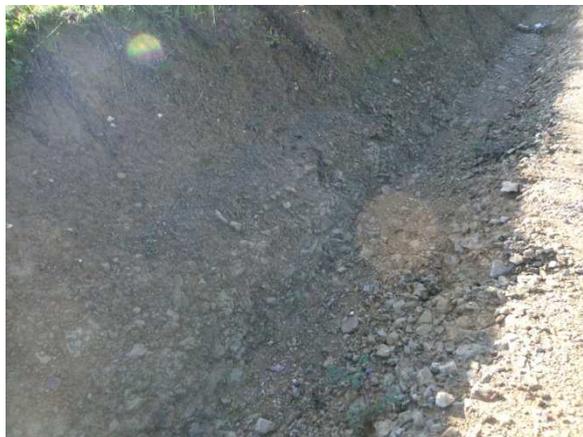
*Fossé longeant les maisons récentes, montrant un sol devenant assez vite caillouteux, et sain (sans traces d'hydromorphie)*

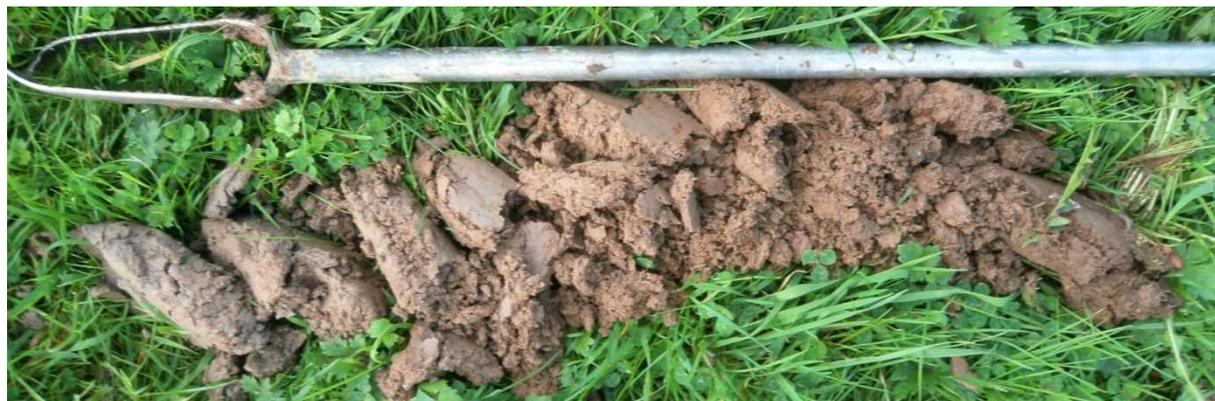
*Sondage S43 montrant un sol limoneux moyennement profond, avec des traces d'hydromorphie s'intensifiant en profondeur*
