INTERCOM DE LA VIRE AU NOIREAU

# ETUDE DE DELIMITATION DE ZONES HUMIDES

## Projet de PLU de SOULEUVRE-EN-BOCAGE (14)

Octobre 2019

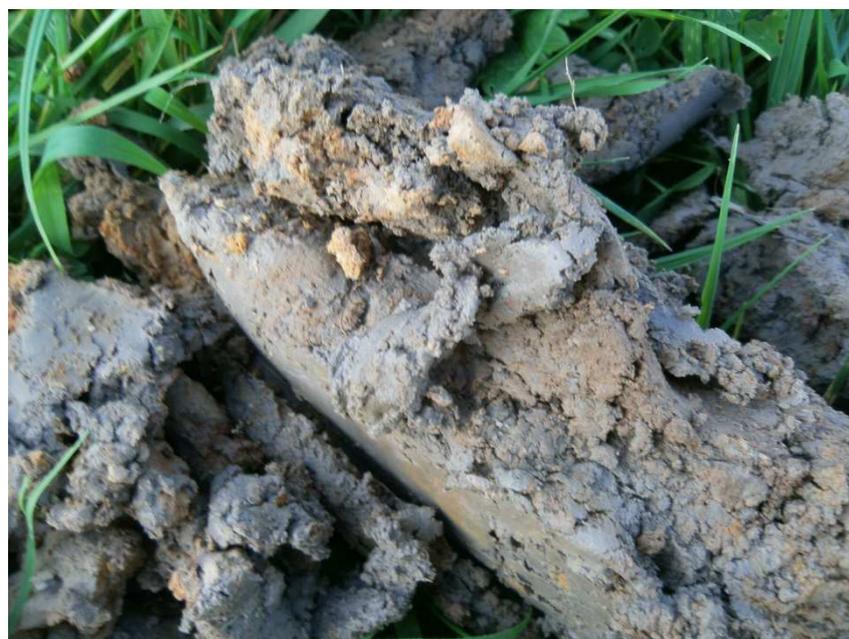
*Bariolage gris / ocre observé en fond de sondage n°45, caractérisant la présence d'eaux régulières*

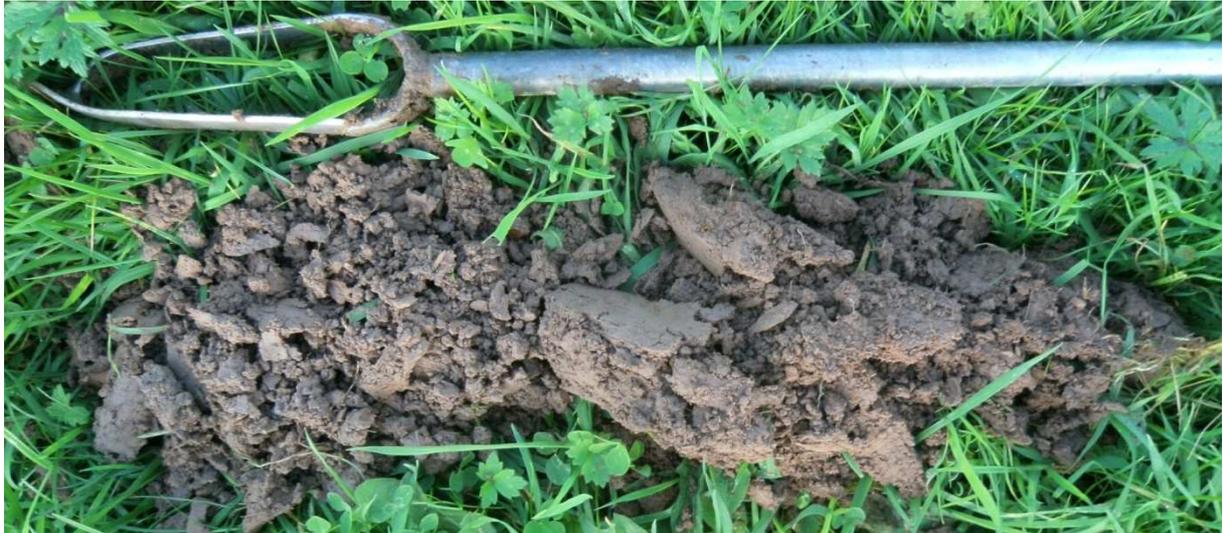
*Sondage S47 montrant un sol limoneux marron un peu rougeâtre, avec l'apparition de tâches ocres en profondeur (situation de limite de zones humides)*

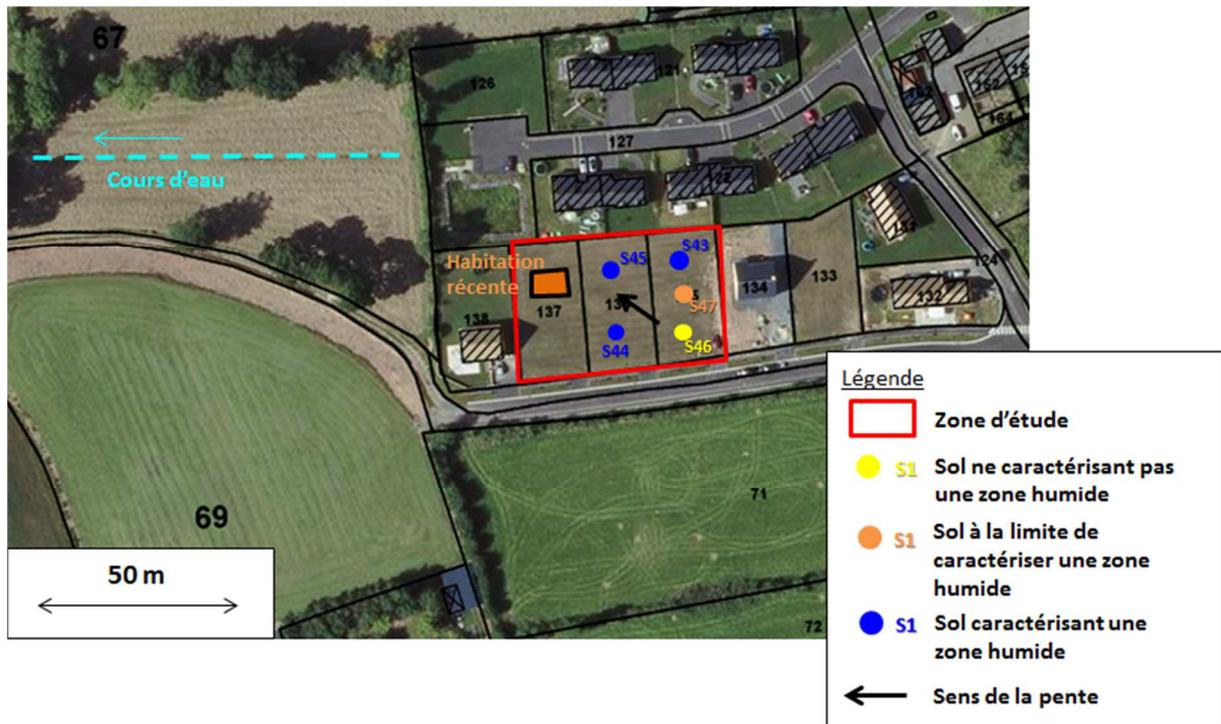
*Figure n°33 : Caractérisation des sols selon leur caractère hydromorphe à moins de 50 cm de profondeur (source : photo aérienne 2015 et cadastre sur Géoportail)*

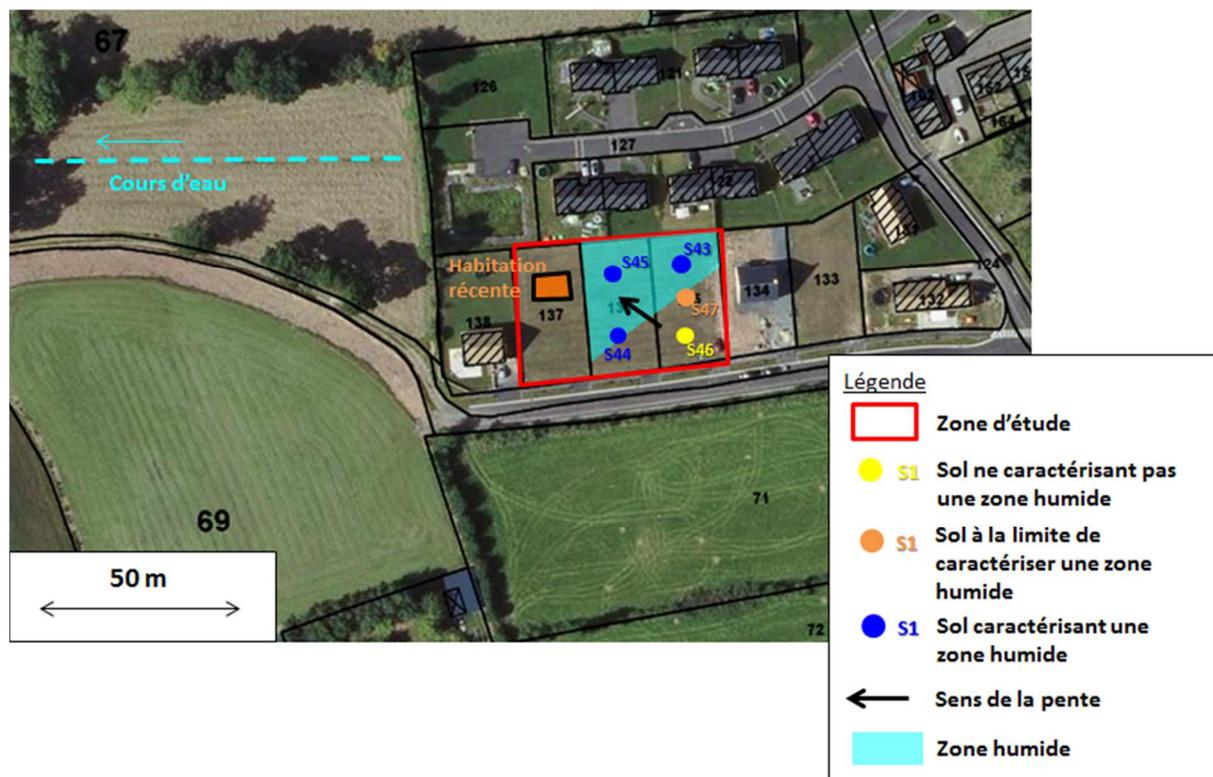
*Figure n°34 : Identification des zones humides selon le caractère hydromorphe des sols (source : photo aérienne 2015 et cadastre sur Géoportail)*

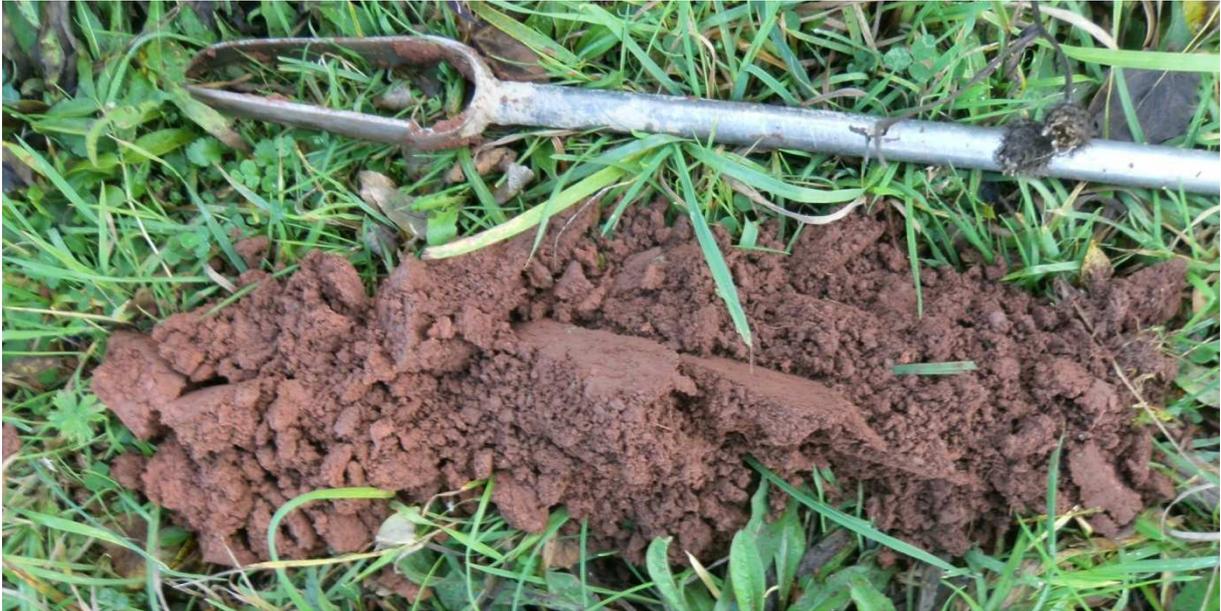
*Sondage S42 montrant un sol limoneux peu à moyennement profond, de couleur marron rougeâtre, sain (sans trace d'hydromorphie)*
